# 旧桔梗屋保存活用方針（案） （抜粋）

藤 沢 市

旧桔梗屋保存活用方針（案）

旧桔梗屋の歴史的建築物について、保存及び活用を適切に図るため、保存すべき箇所と改変が許される部分・程度等を明確に示す方針として定めるもの。

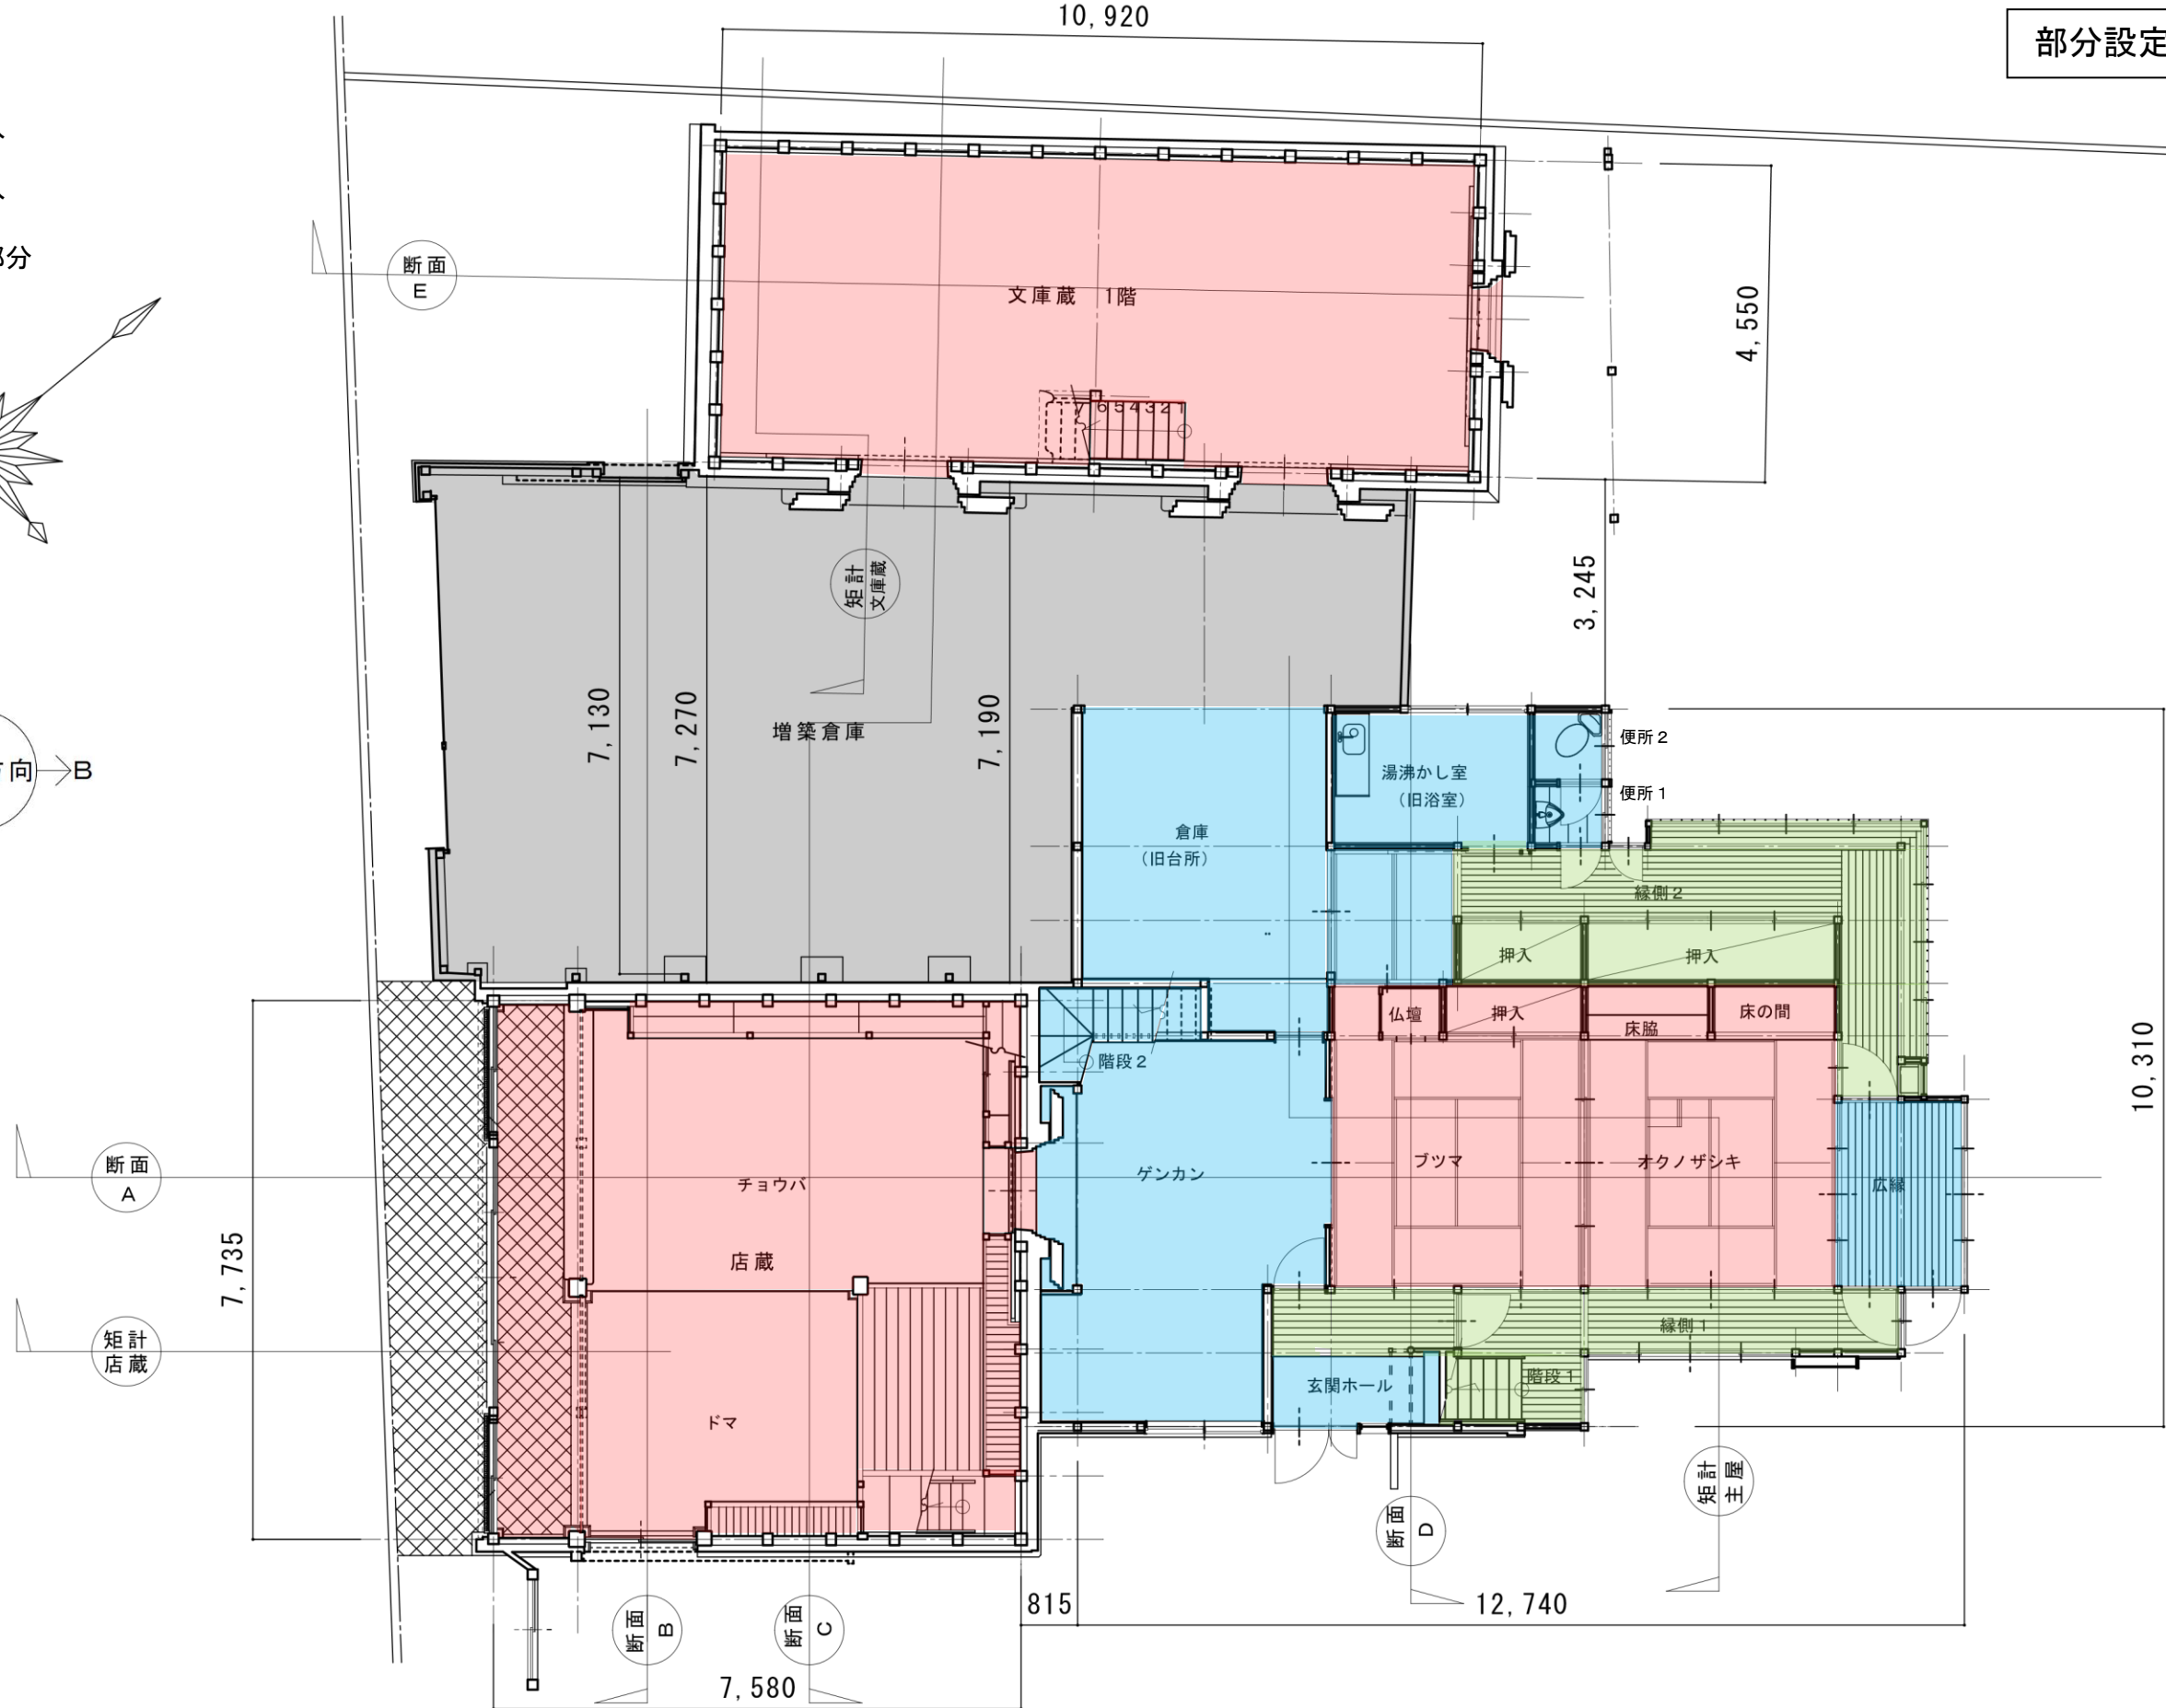
| | | 旧桔梗屋建物調査委託 | A-10 |

部分設定図（平面図）

| | | 1階 平面図 | S=1:100 |

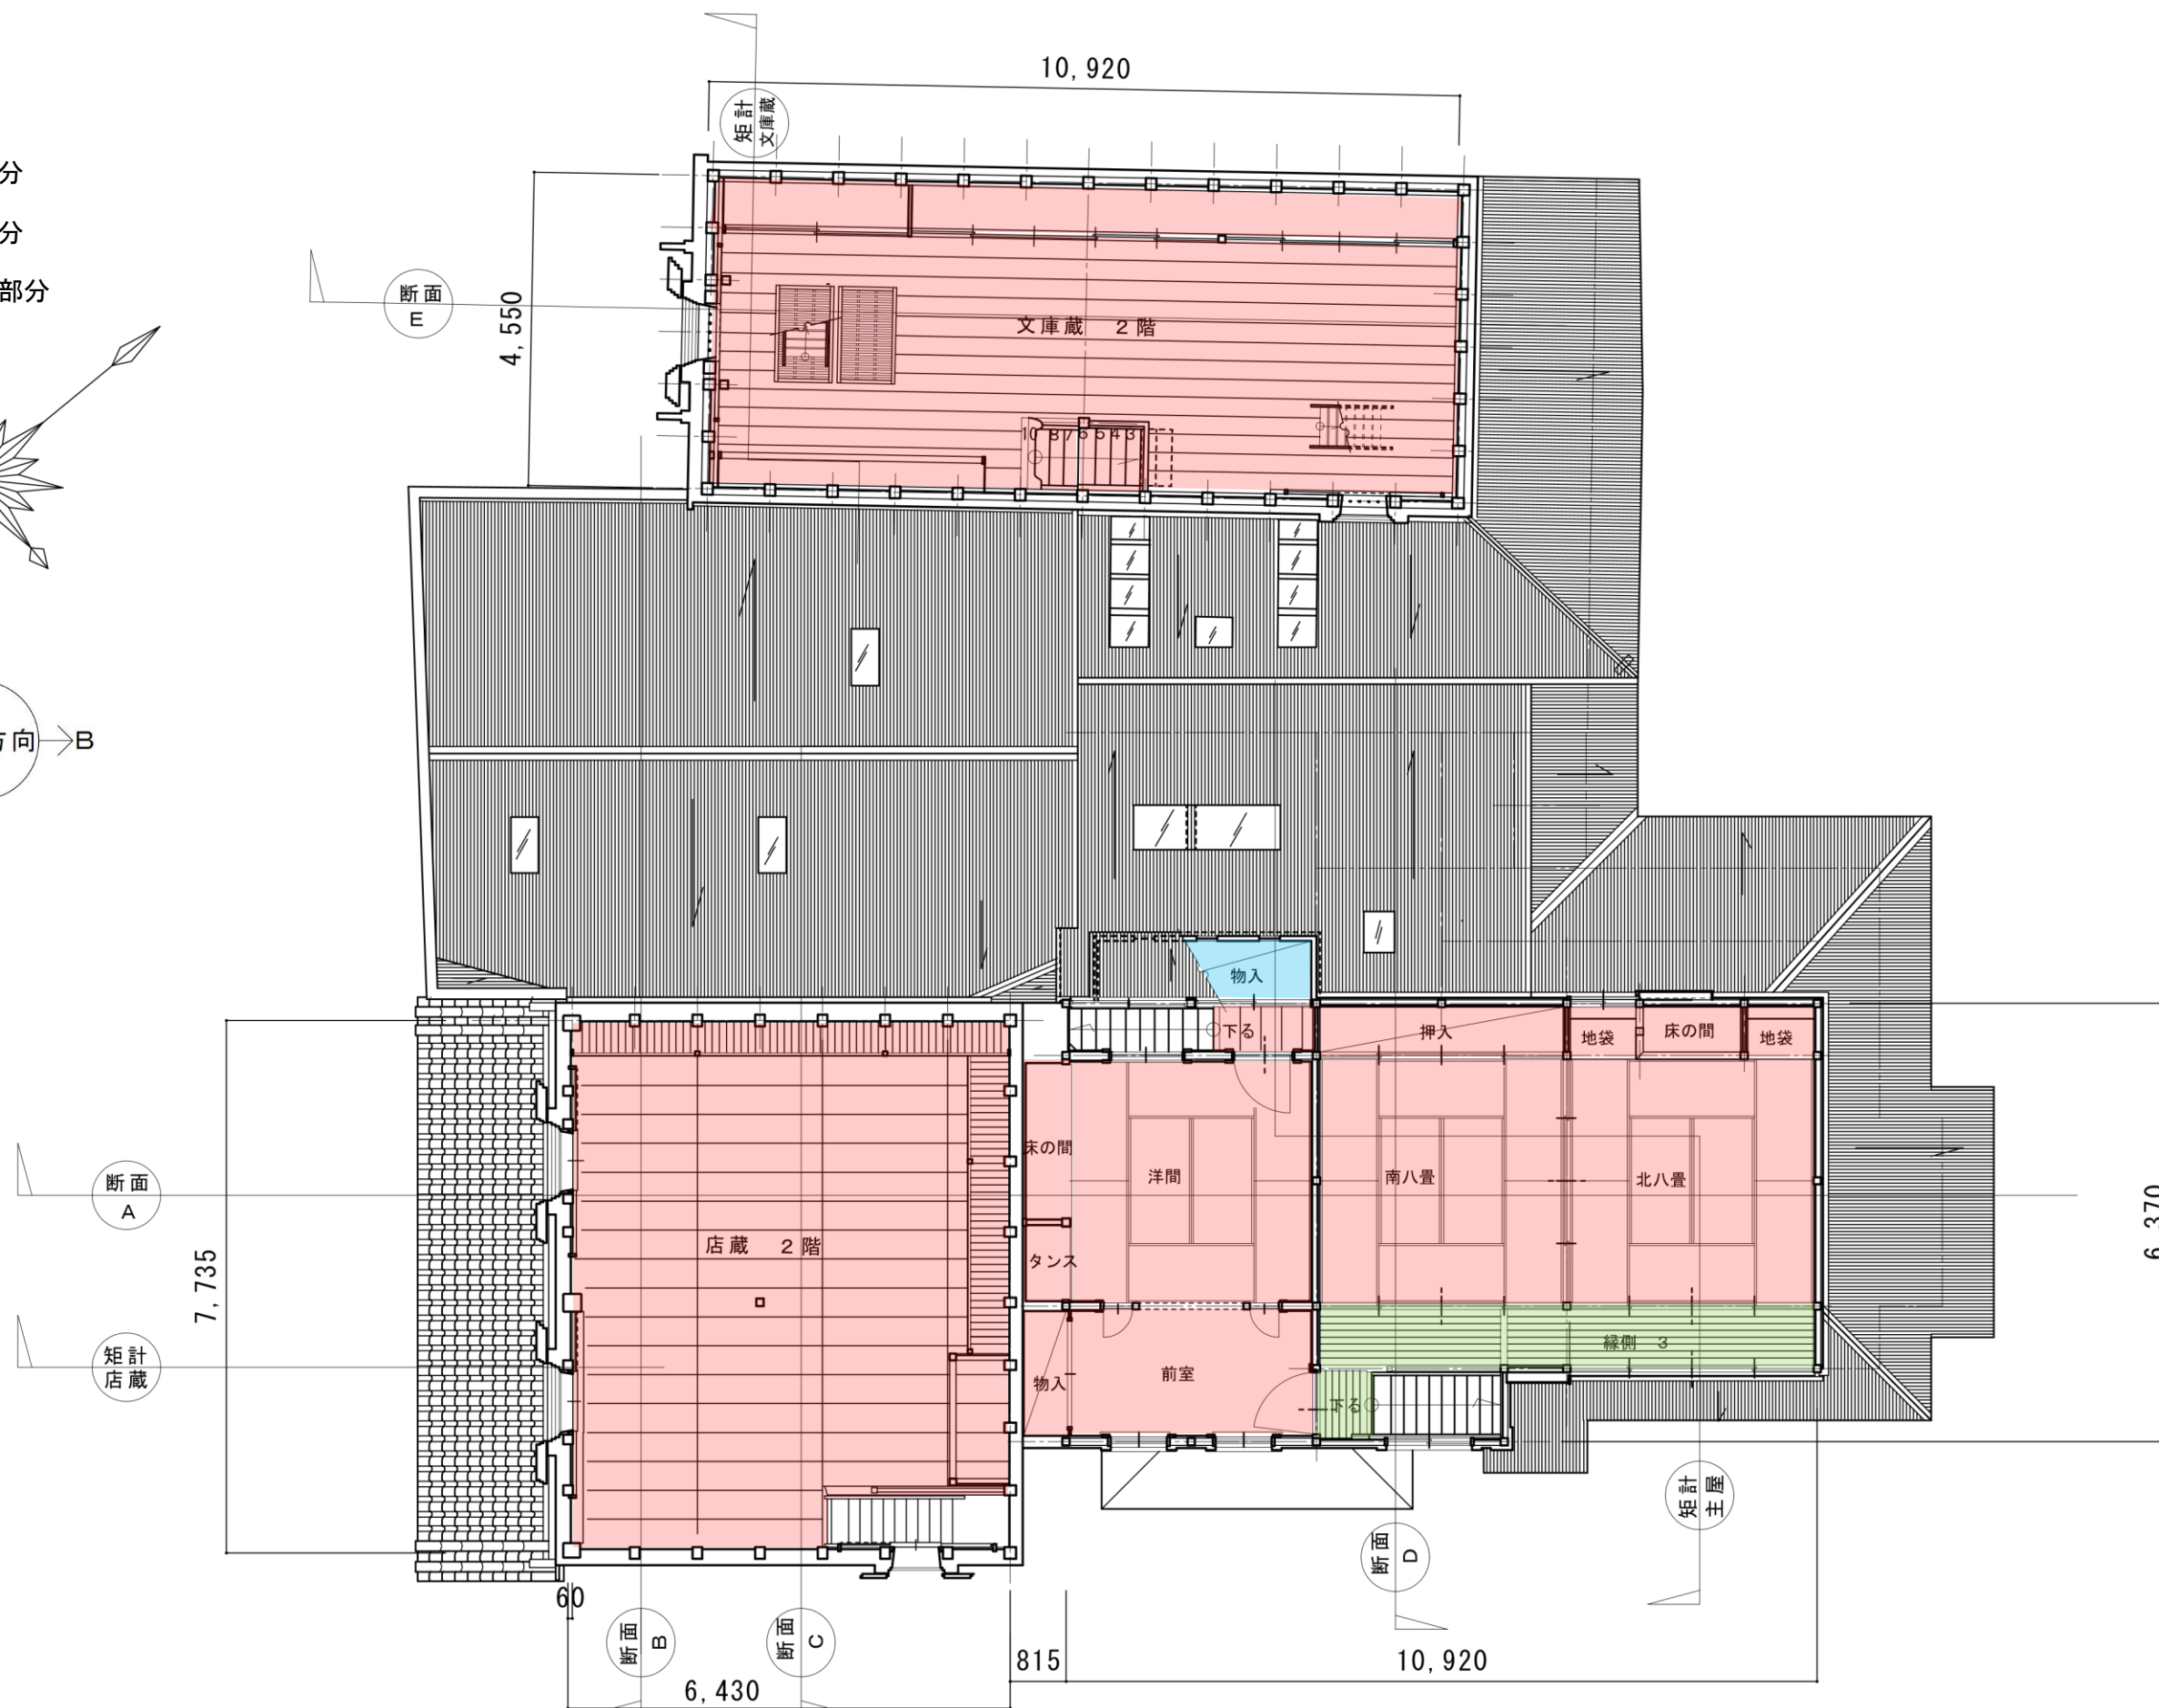
A - 11

2階 平面図

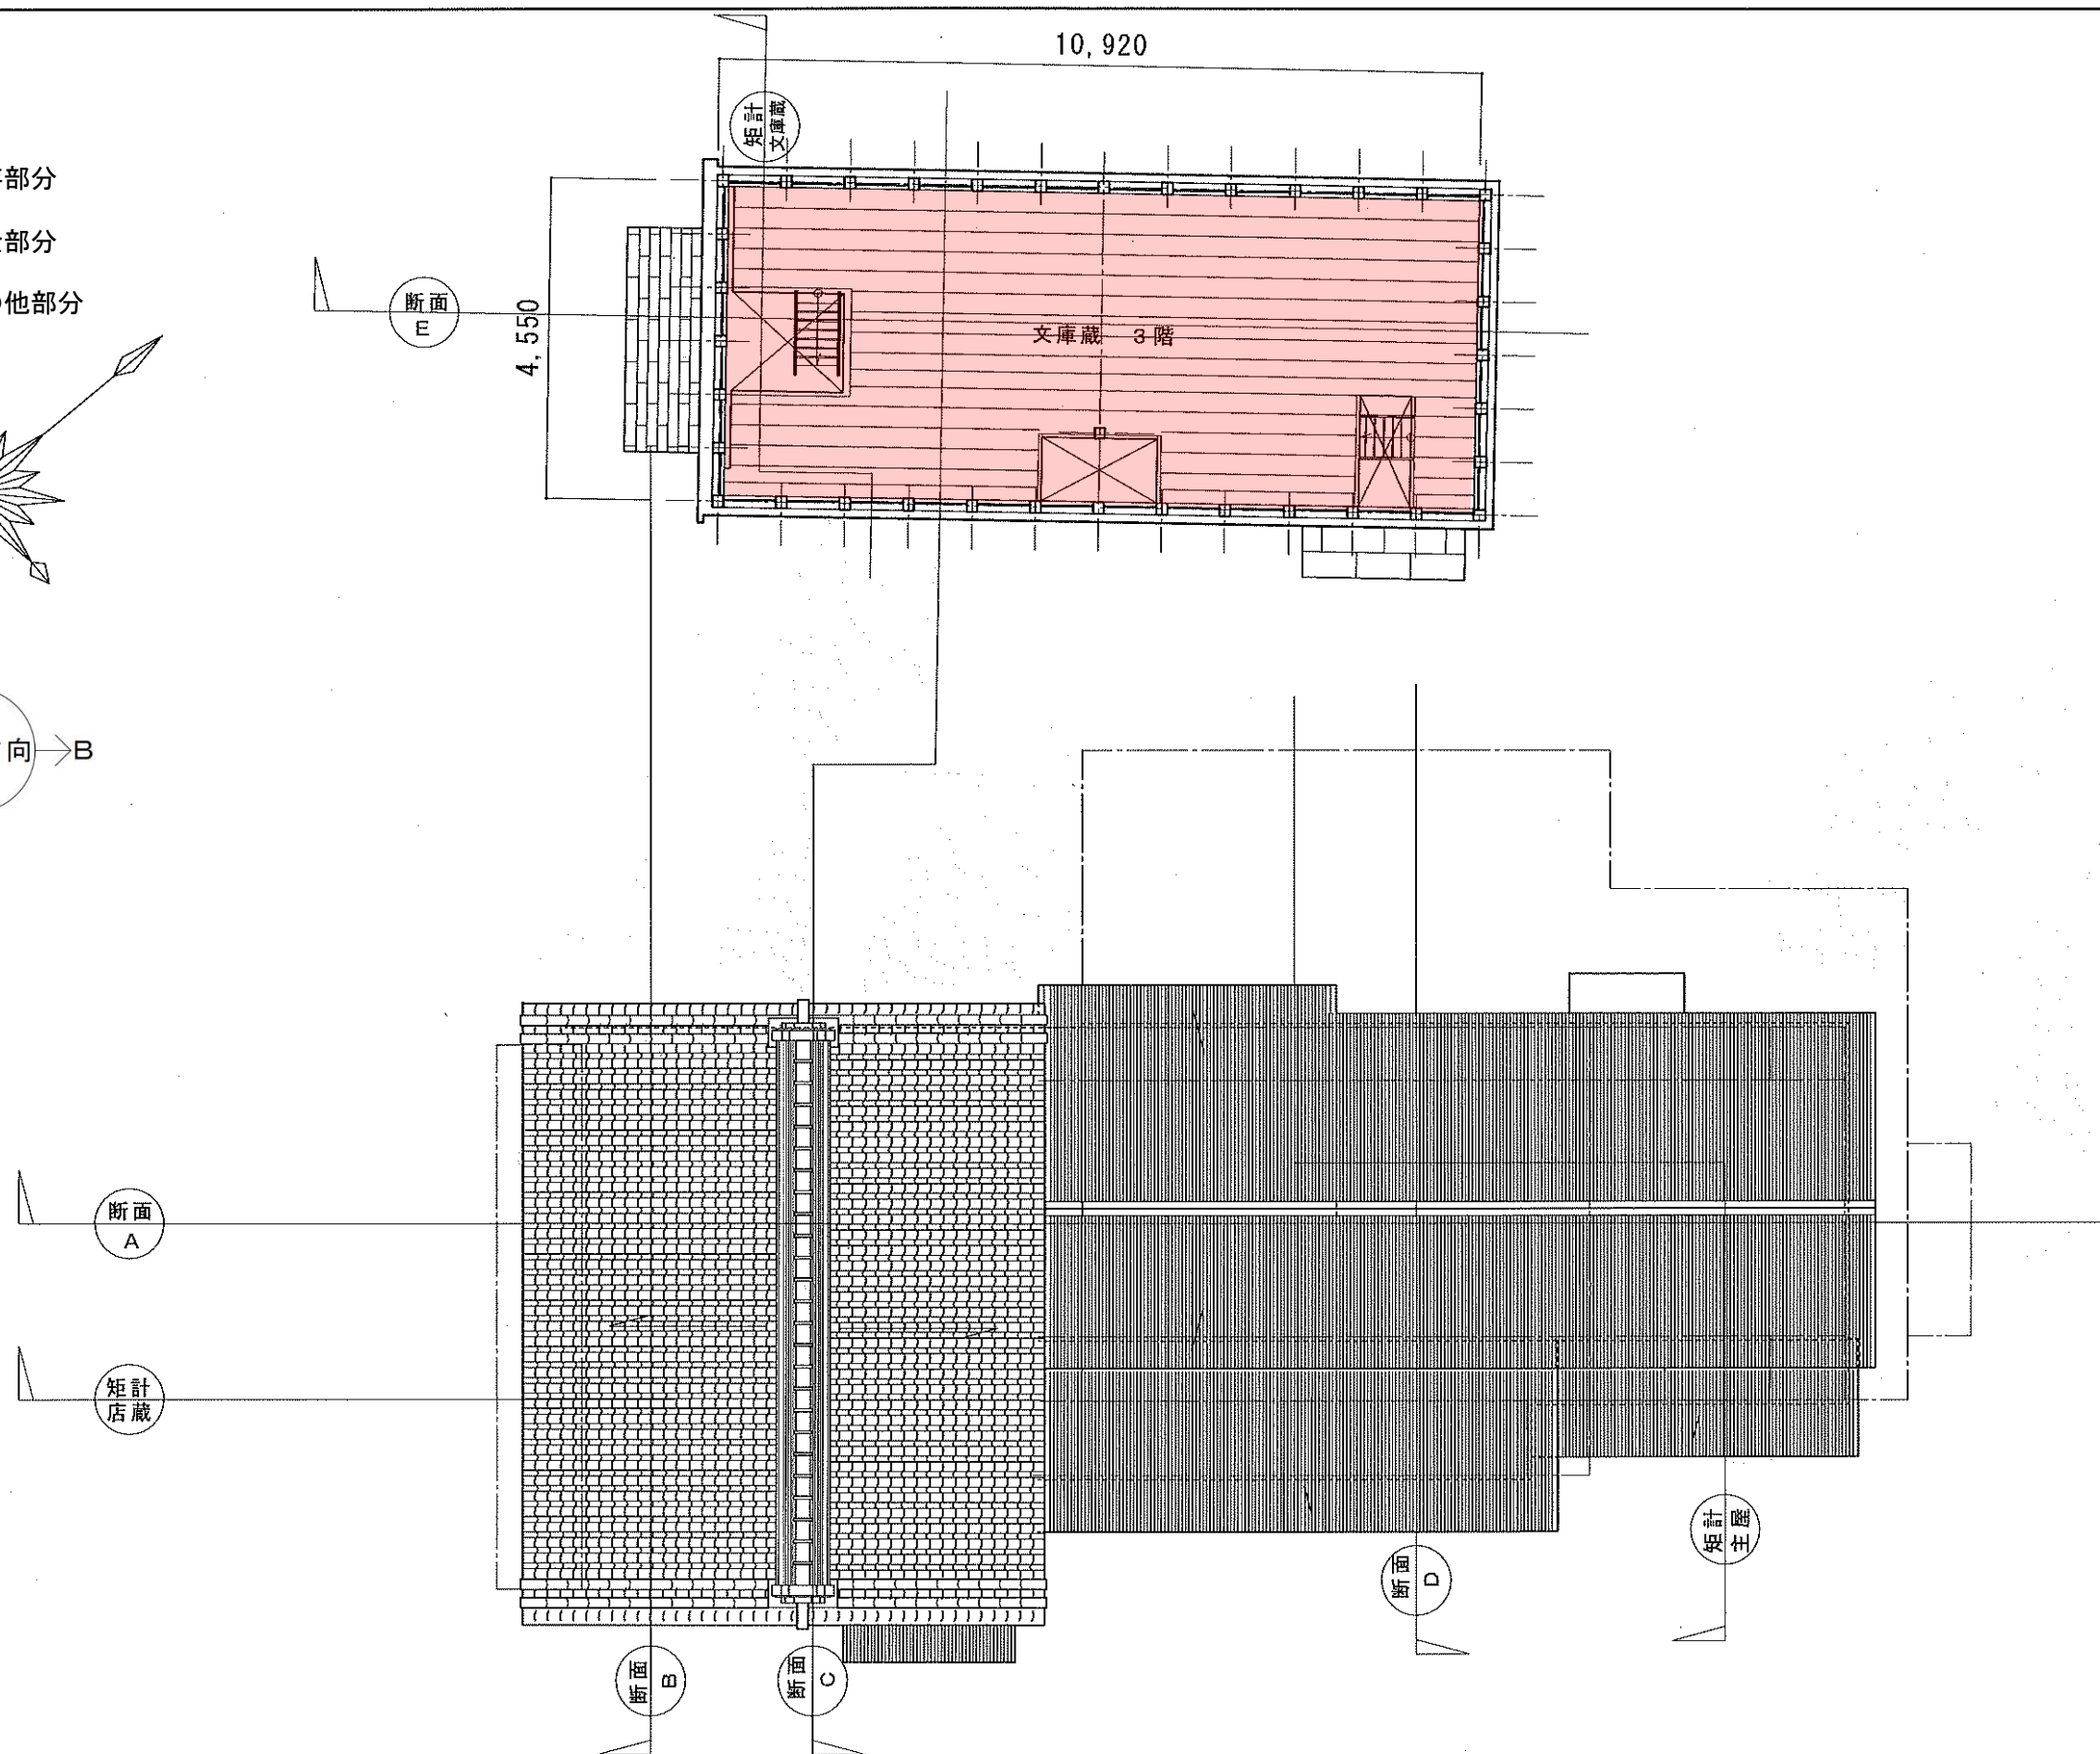
A-12

3階 平面図

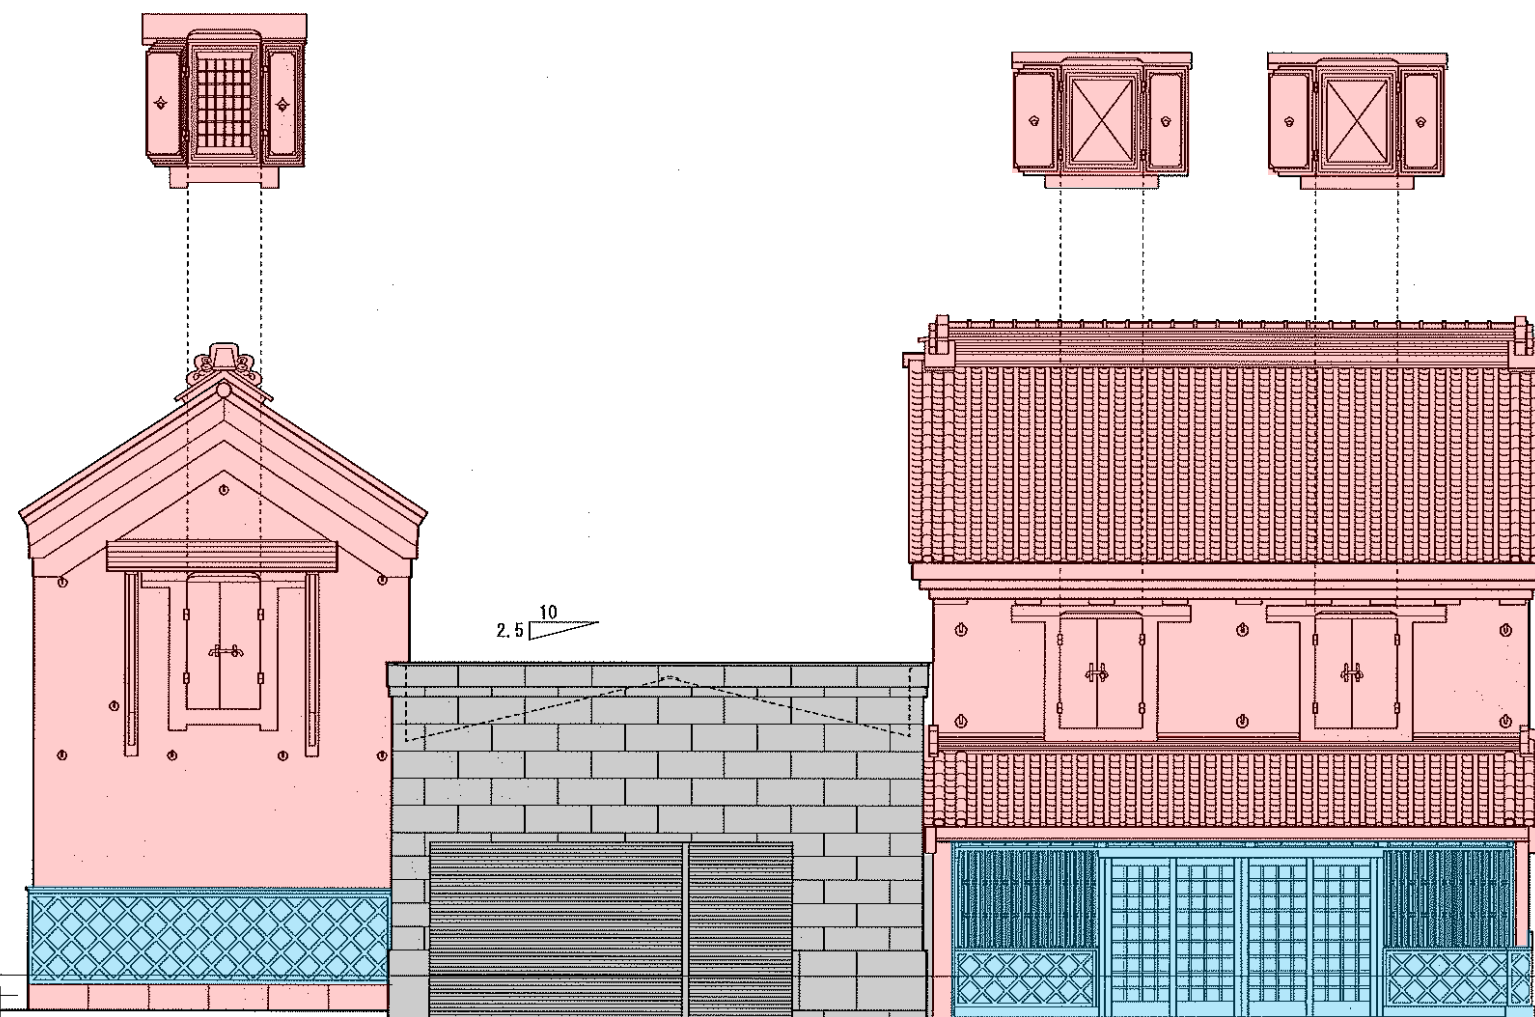
A-14

文庫蔵・店蔵 南 立面図

立面図 1

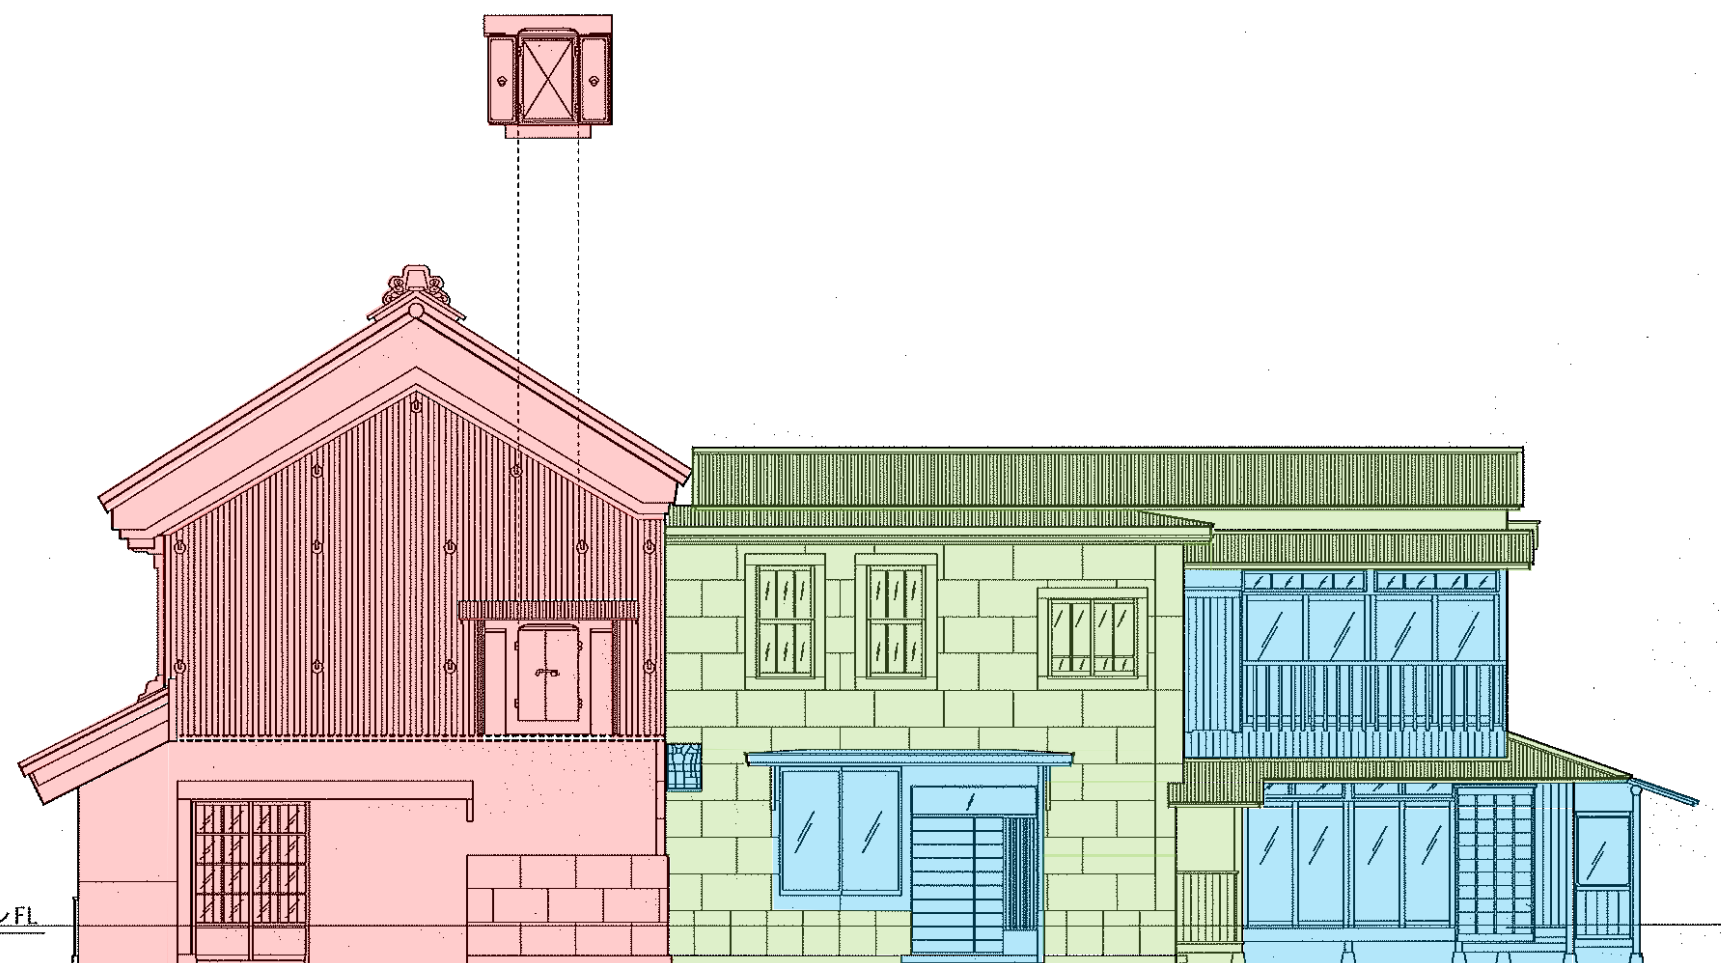
A-15

店蔵・主屋 東 立面図

立面図 2

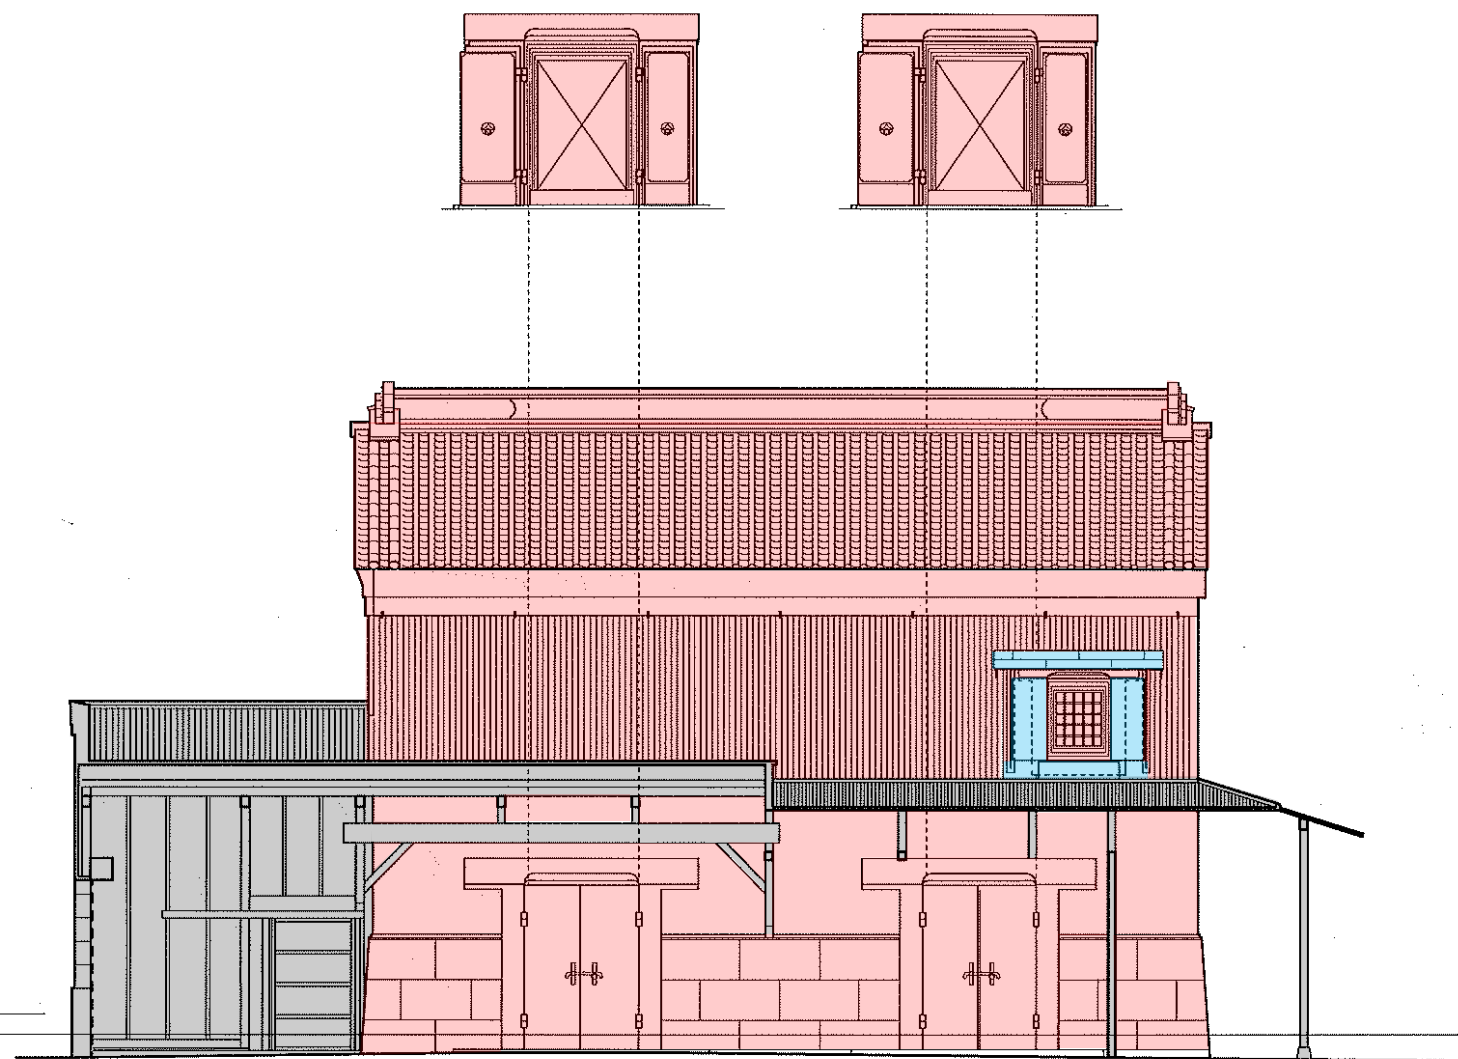
A-16

文庫蔵 東 立面図

立面図 3

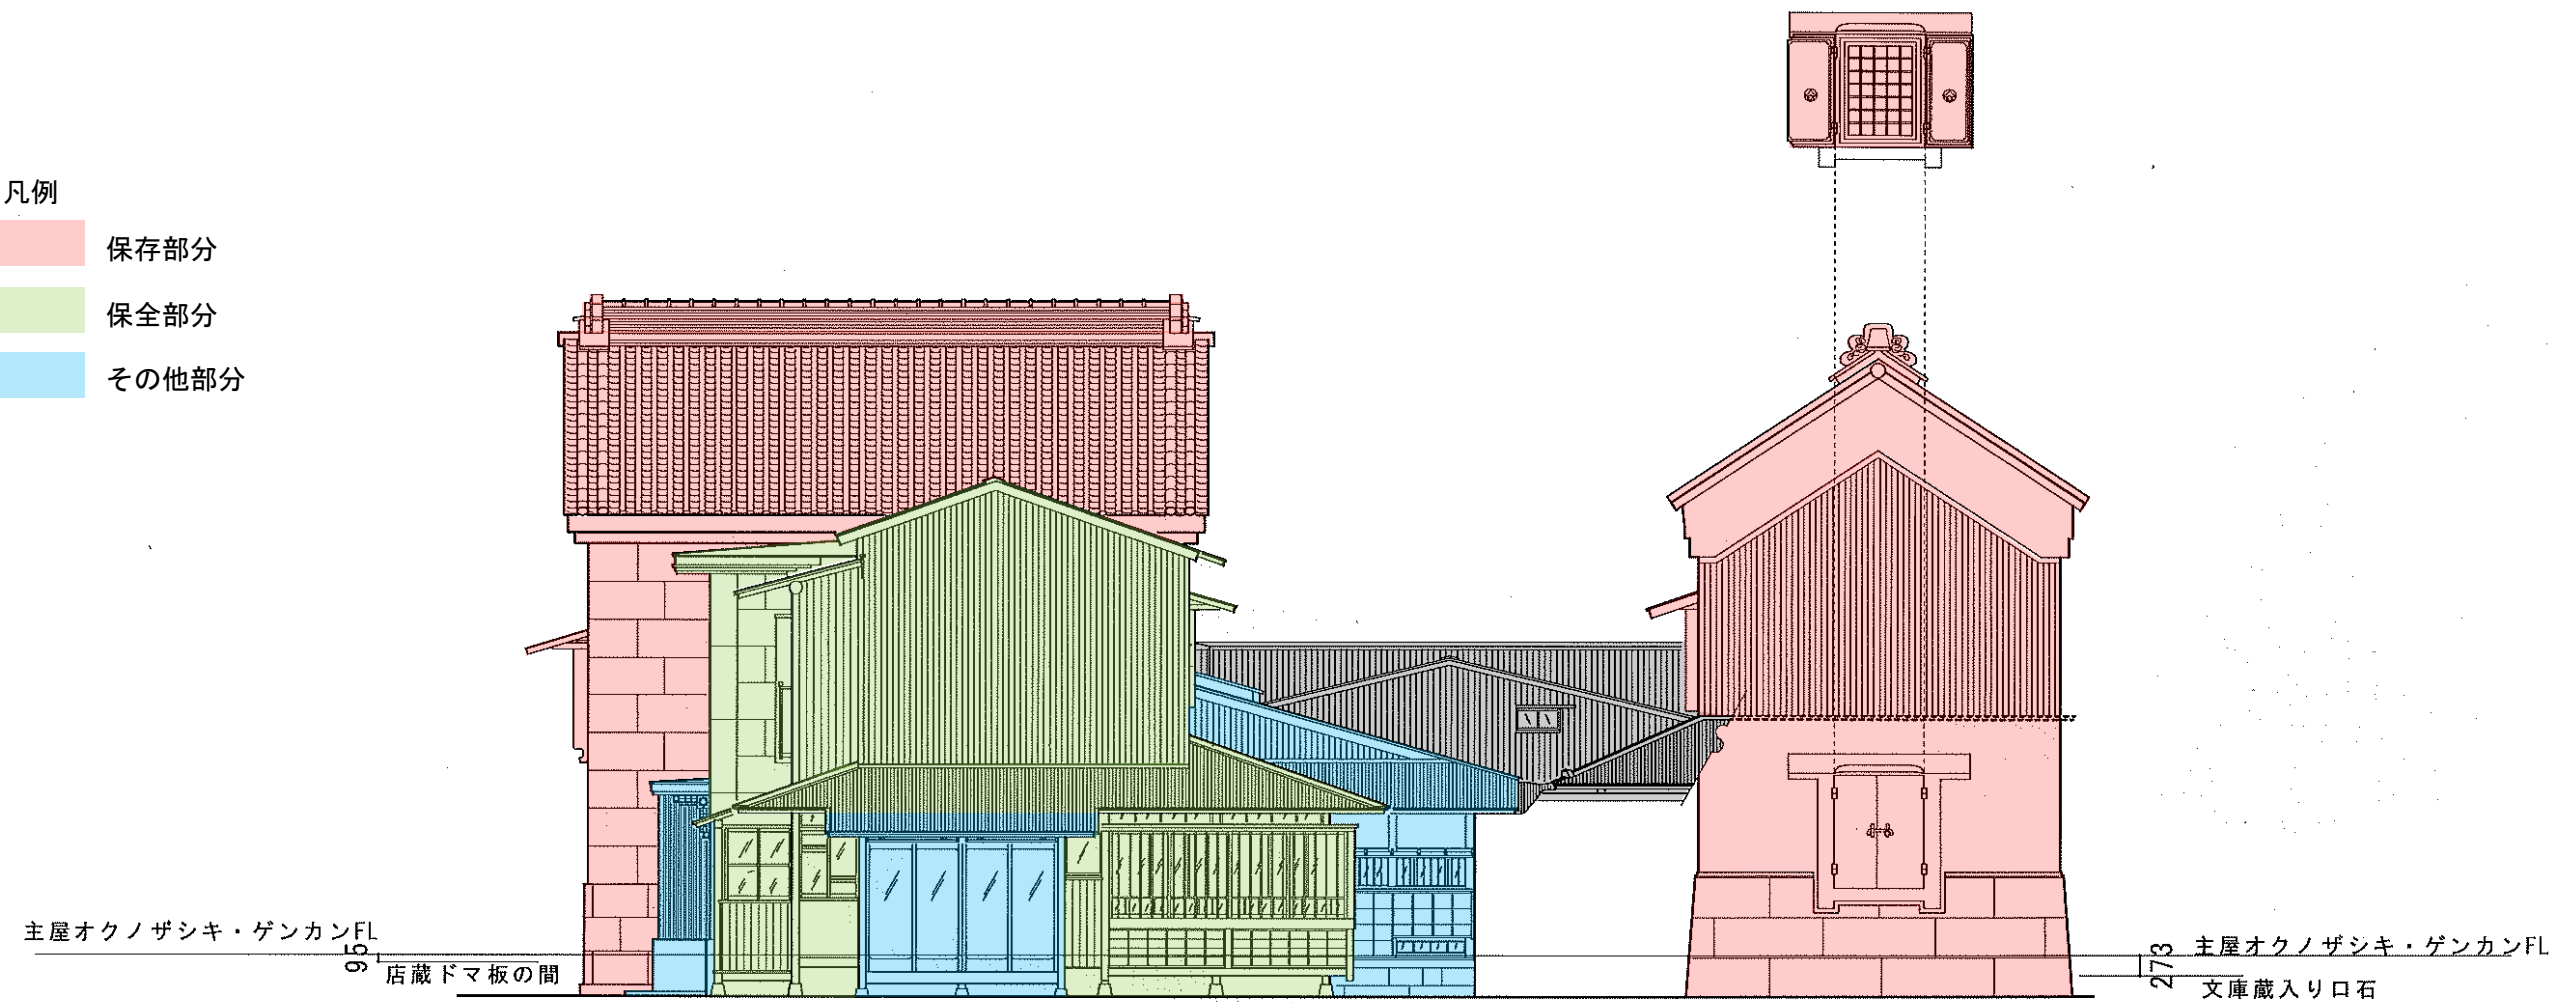
A-17

店蔵・主屋・文庫蔵 北 立面図

立面図 4

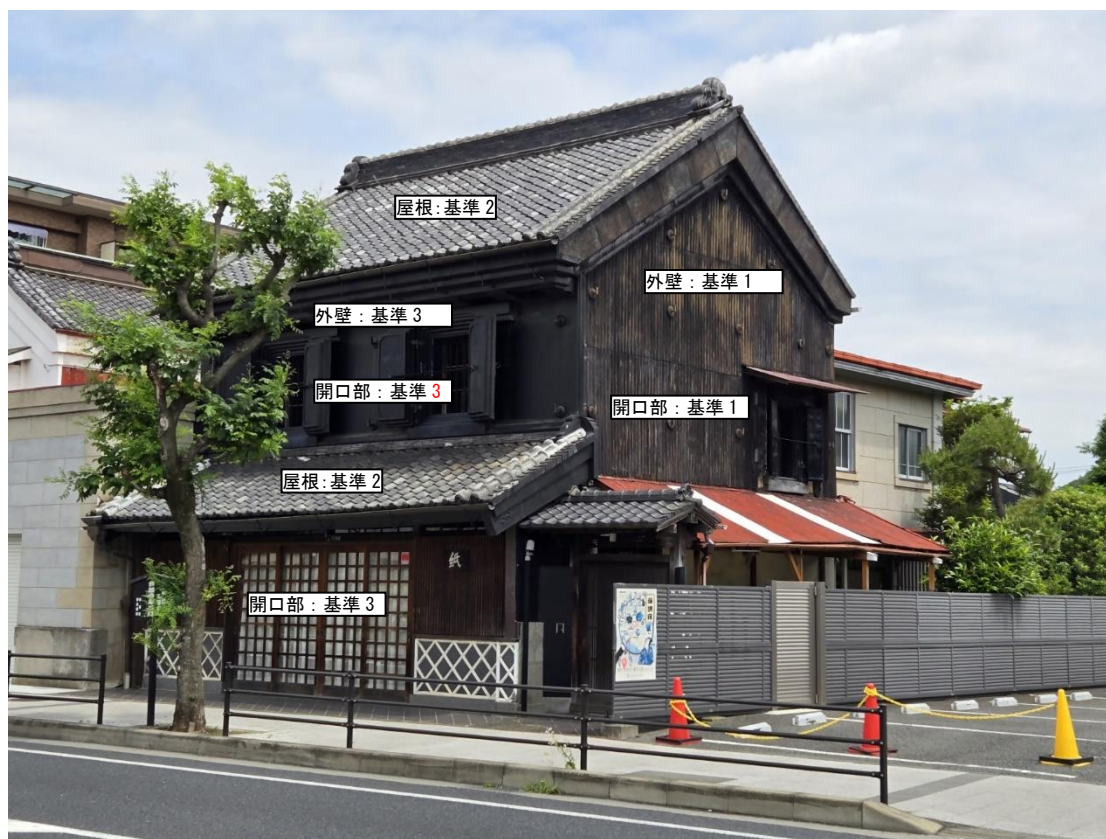
店蔵 外観 1

南面・東面

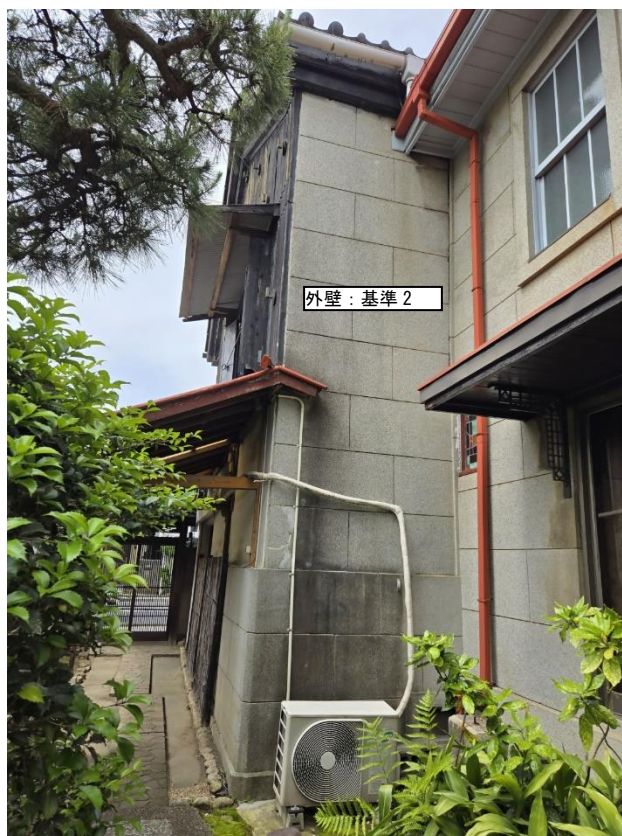
北面

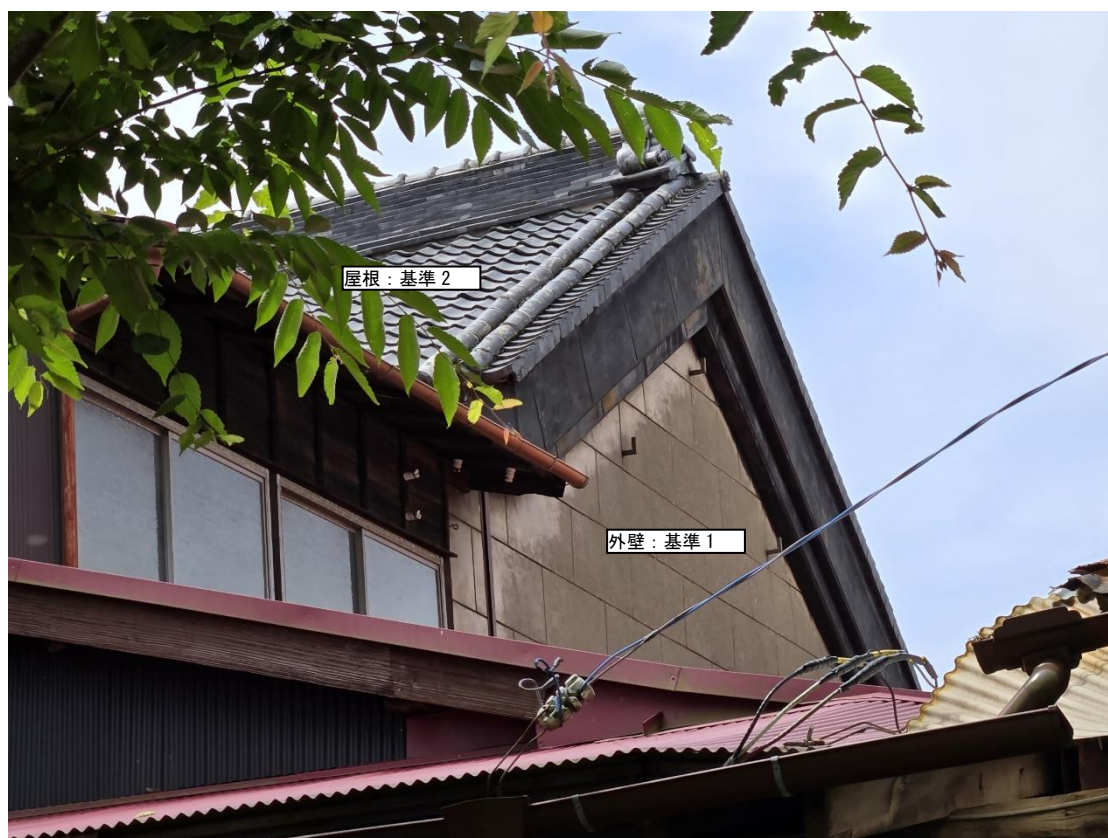
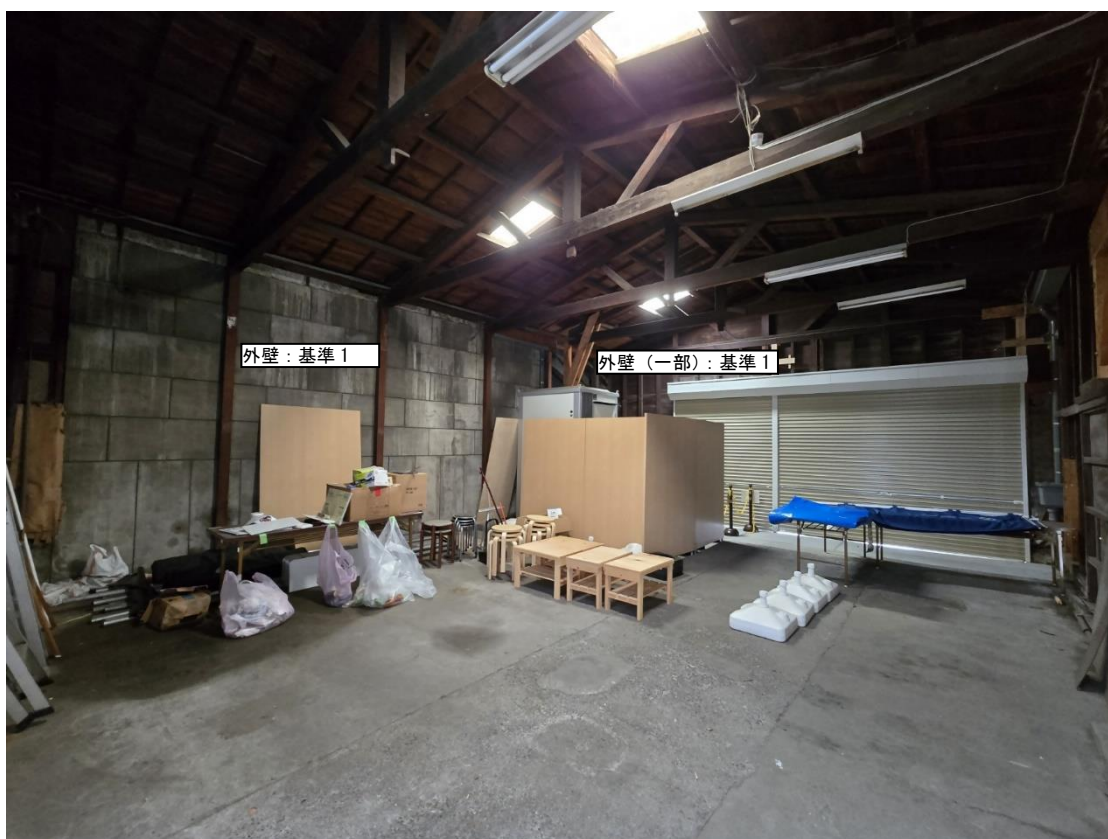
店蔵 外観 2

西面
