# 旧桔梗屋保存活用方針（案） （抜粋）

藤 沢 市

旧桔梗屋保存活用方針（案）

旧桔梗屋の歴史的建築物について、保存及び活用を適切に図るため、保存すべき箇所と改変が許される部分・程度等を明確に示す方針として定めるもの。

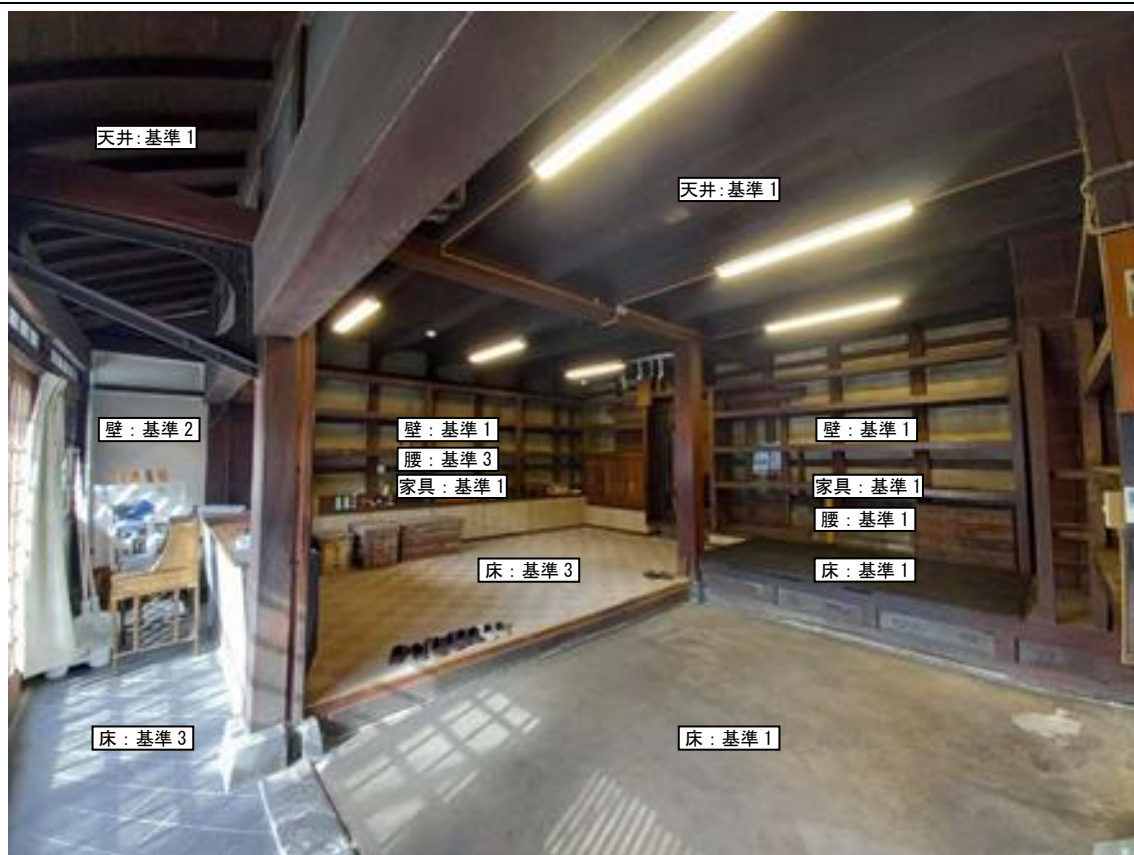
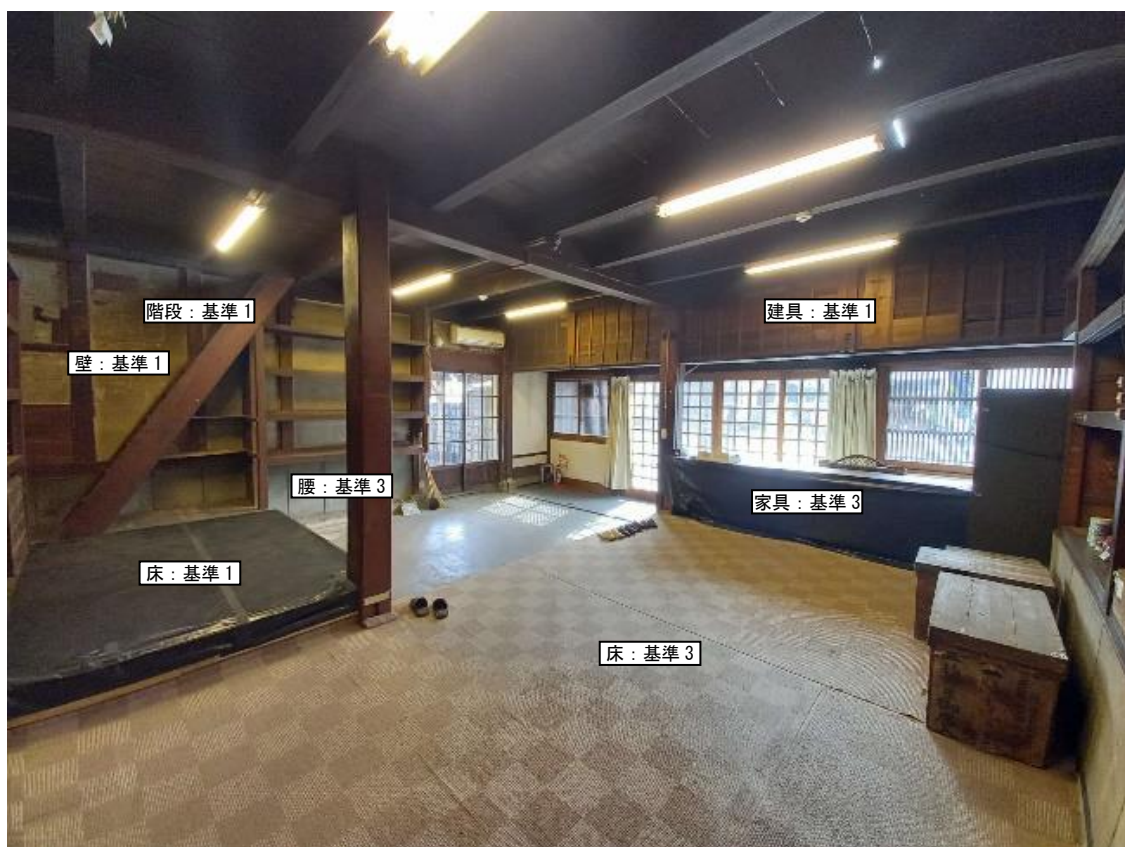
店蔵 1階 チョウバ・板敷・ドマ

北面・西面

南面・東面

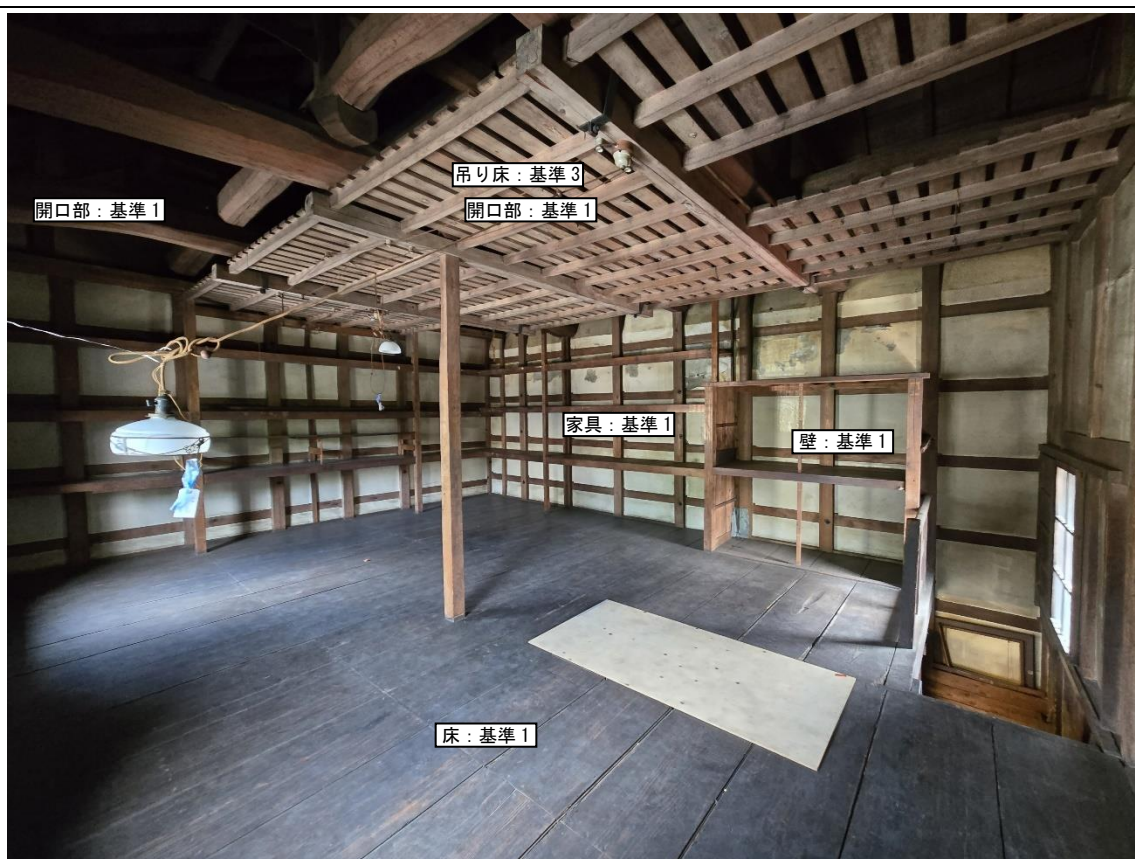
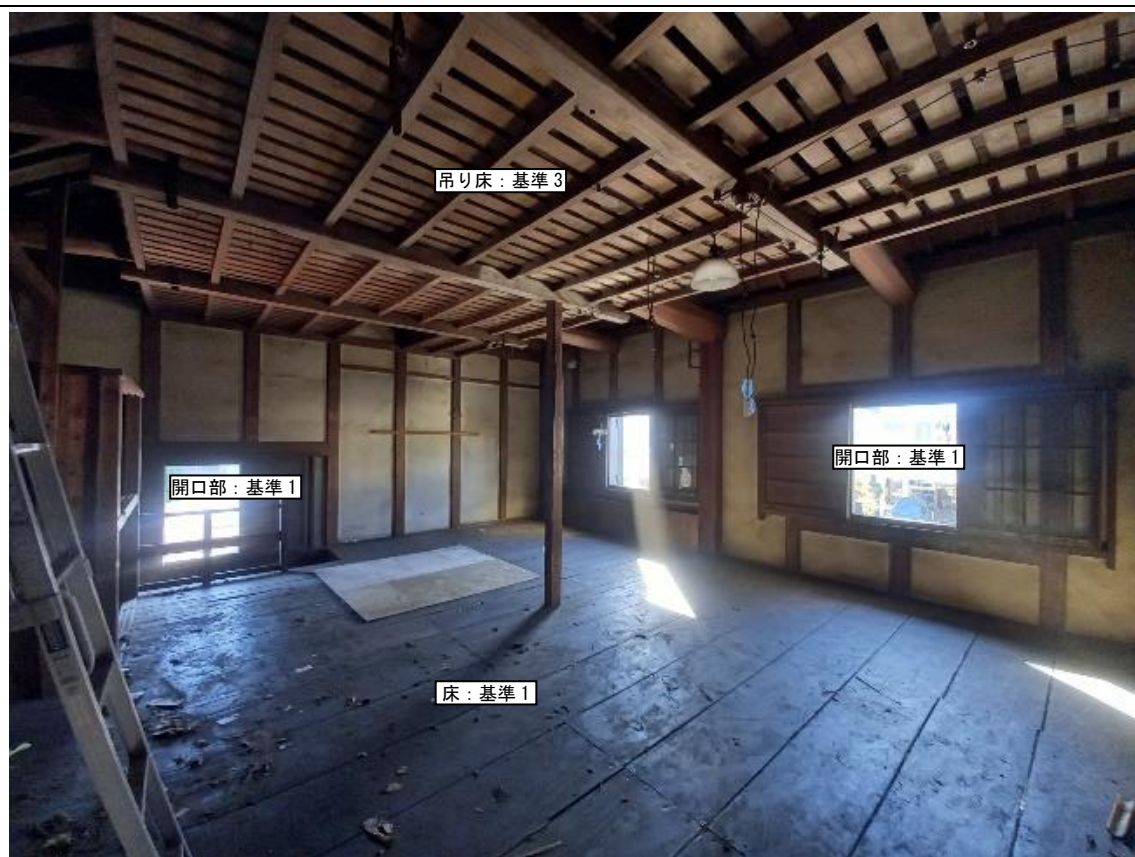
店蔵 2階 倉庫

北面・西面

南面・東面
